# PATRIMONIO DE LAS CARRETERAS

La restauración del puente de Deba

Fco. Javier León González

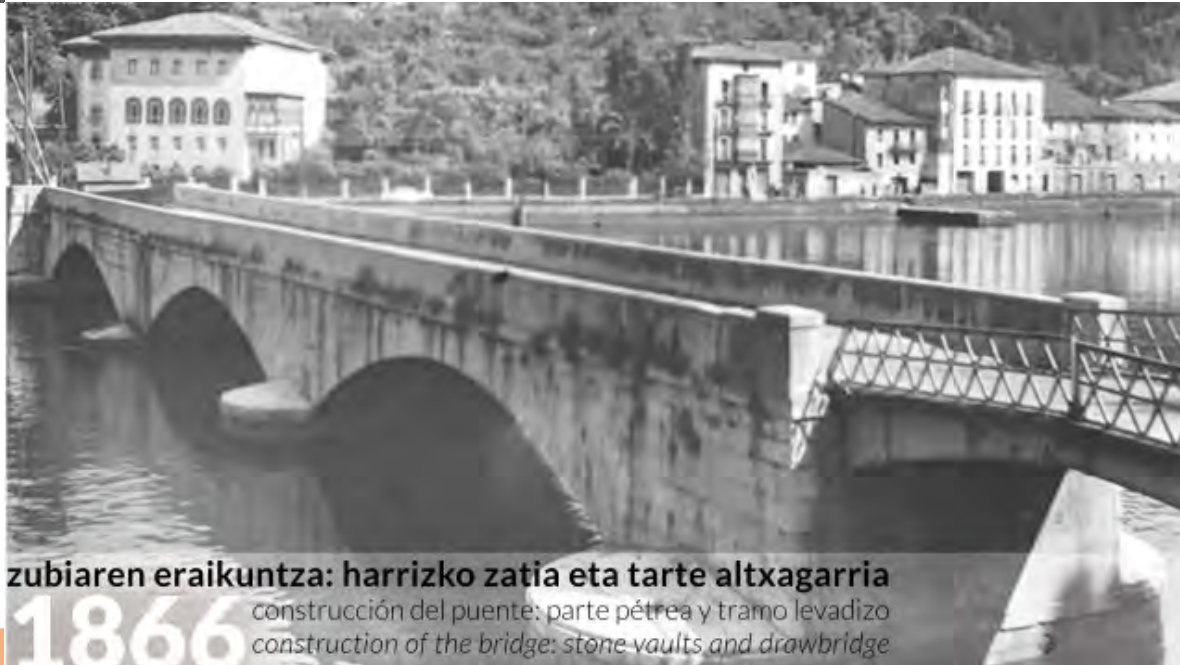
**1866**

**zubiaren eraikuntza: harrizko zatia eta tarte altxagarria**

construcción del puente: parte pétrea y tramo levadizo  
construction of the bridge: stone vaults and drawbridge

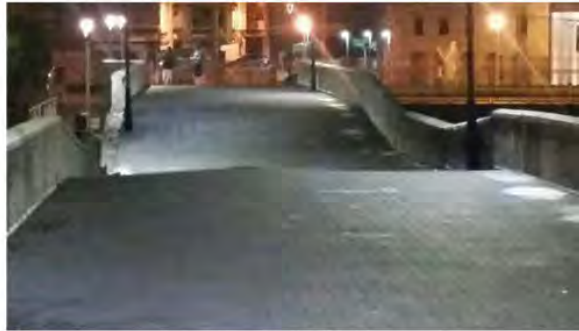
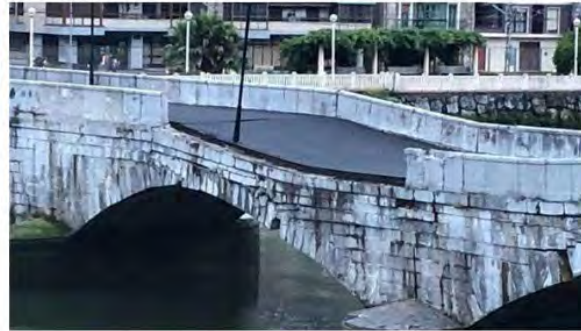
5 de julio de 2018: colapso súbito, sin síntomas previos, de la pila central, que descende cerca de un metro y gira hacia aguas abajo. Las bóvedas concurrentes se ven arrastradas quedando el conjunto en estado ruinoso. El puente queda inutilizado.

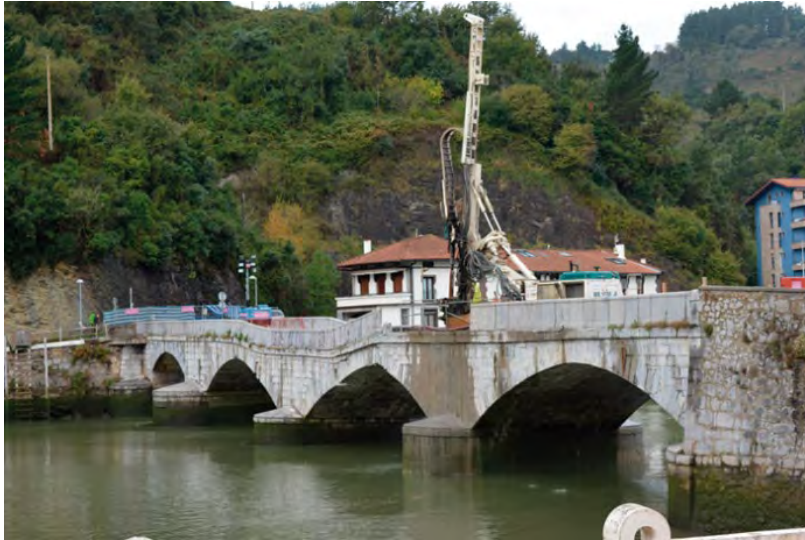
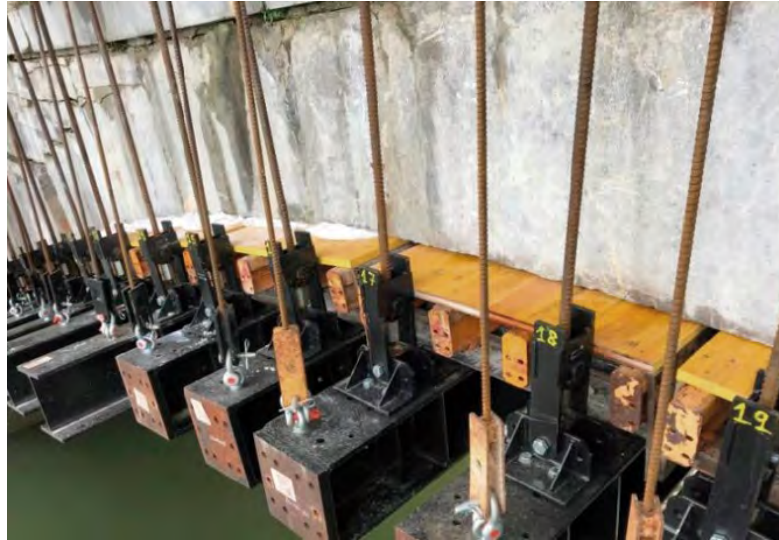
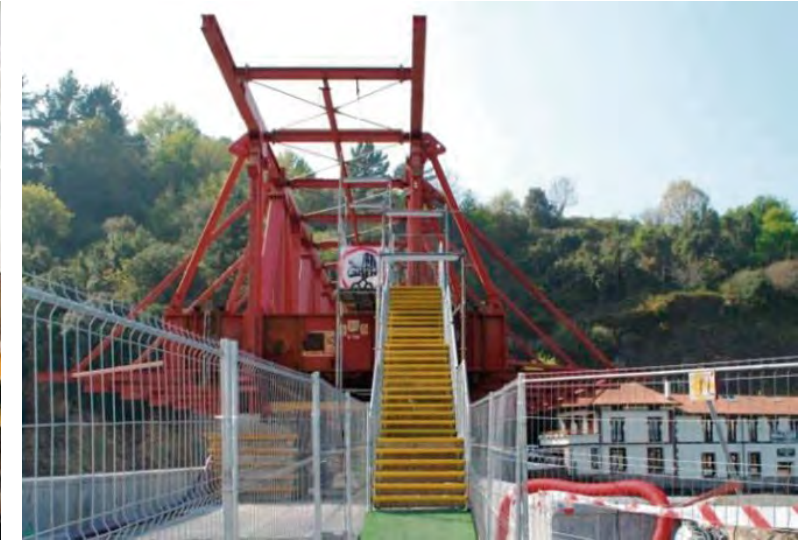
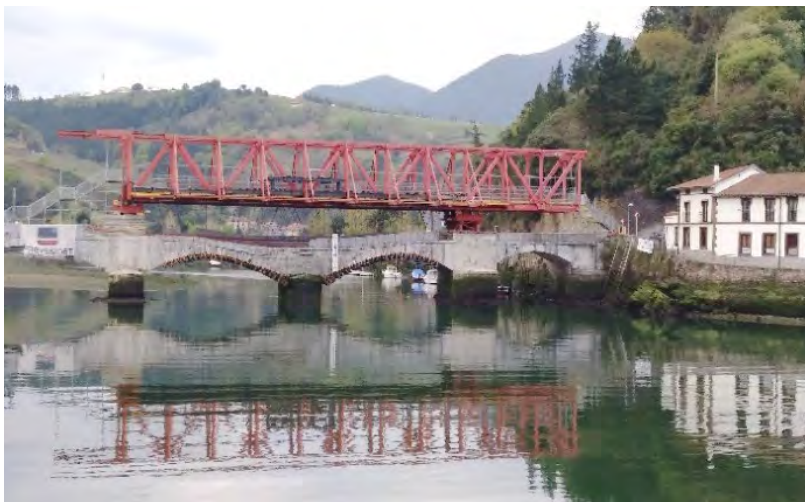
Las ventajas de la autocimbra:

- Apeo seguro que no obstaculiza el paso del agua ni de las embarcaciones.
- Proporciona un área segura y cómoda de trabajo, con puente grúa.
- Fácil adaptación a las geometrías deformada y recuperada, incluyendo la apertura en clave para desmontar y el descimbrado tras reconstruir.
- Servir de pasarela provisional.

Las barras inclinadas de cuelgue aseguran un estado de compresiones en la bóveda en las fases de desmontaje y reconstrucción, especialmente en los muñones de los arranques, sobre P-1 y P-3, que no fue preciso desmontar.

Se descartó actuar por debajo por el riesgo de colapso, por la dificultad de trabajar en zona de carrera de marea (4,5 m) y por el obstáculo que supondrían esas cimbras ante las frecuentes avenidas. La única posibilidad viable era colgar desde arriba.

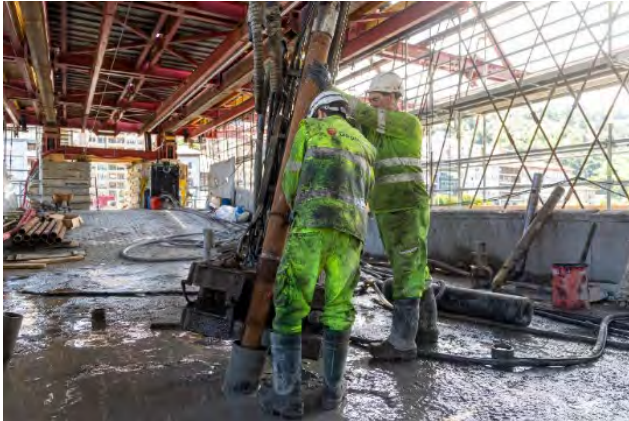
Recalce de P-2 bajo autocimbra

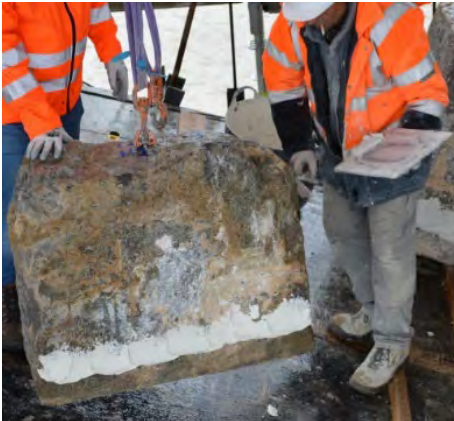
Holivela de izado de dovelas y banda inferior de mortero en la reconstrucción de bóvedas

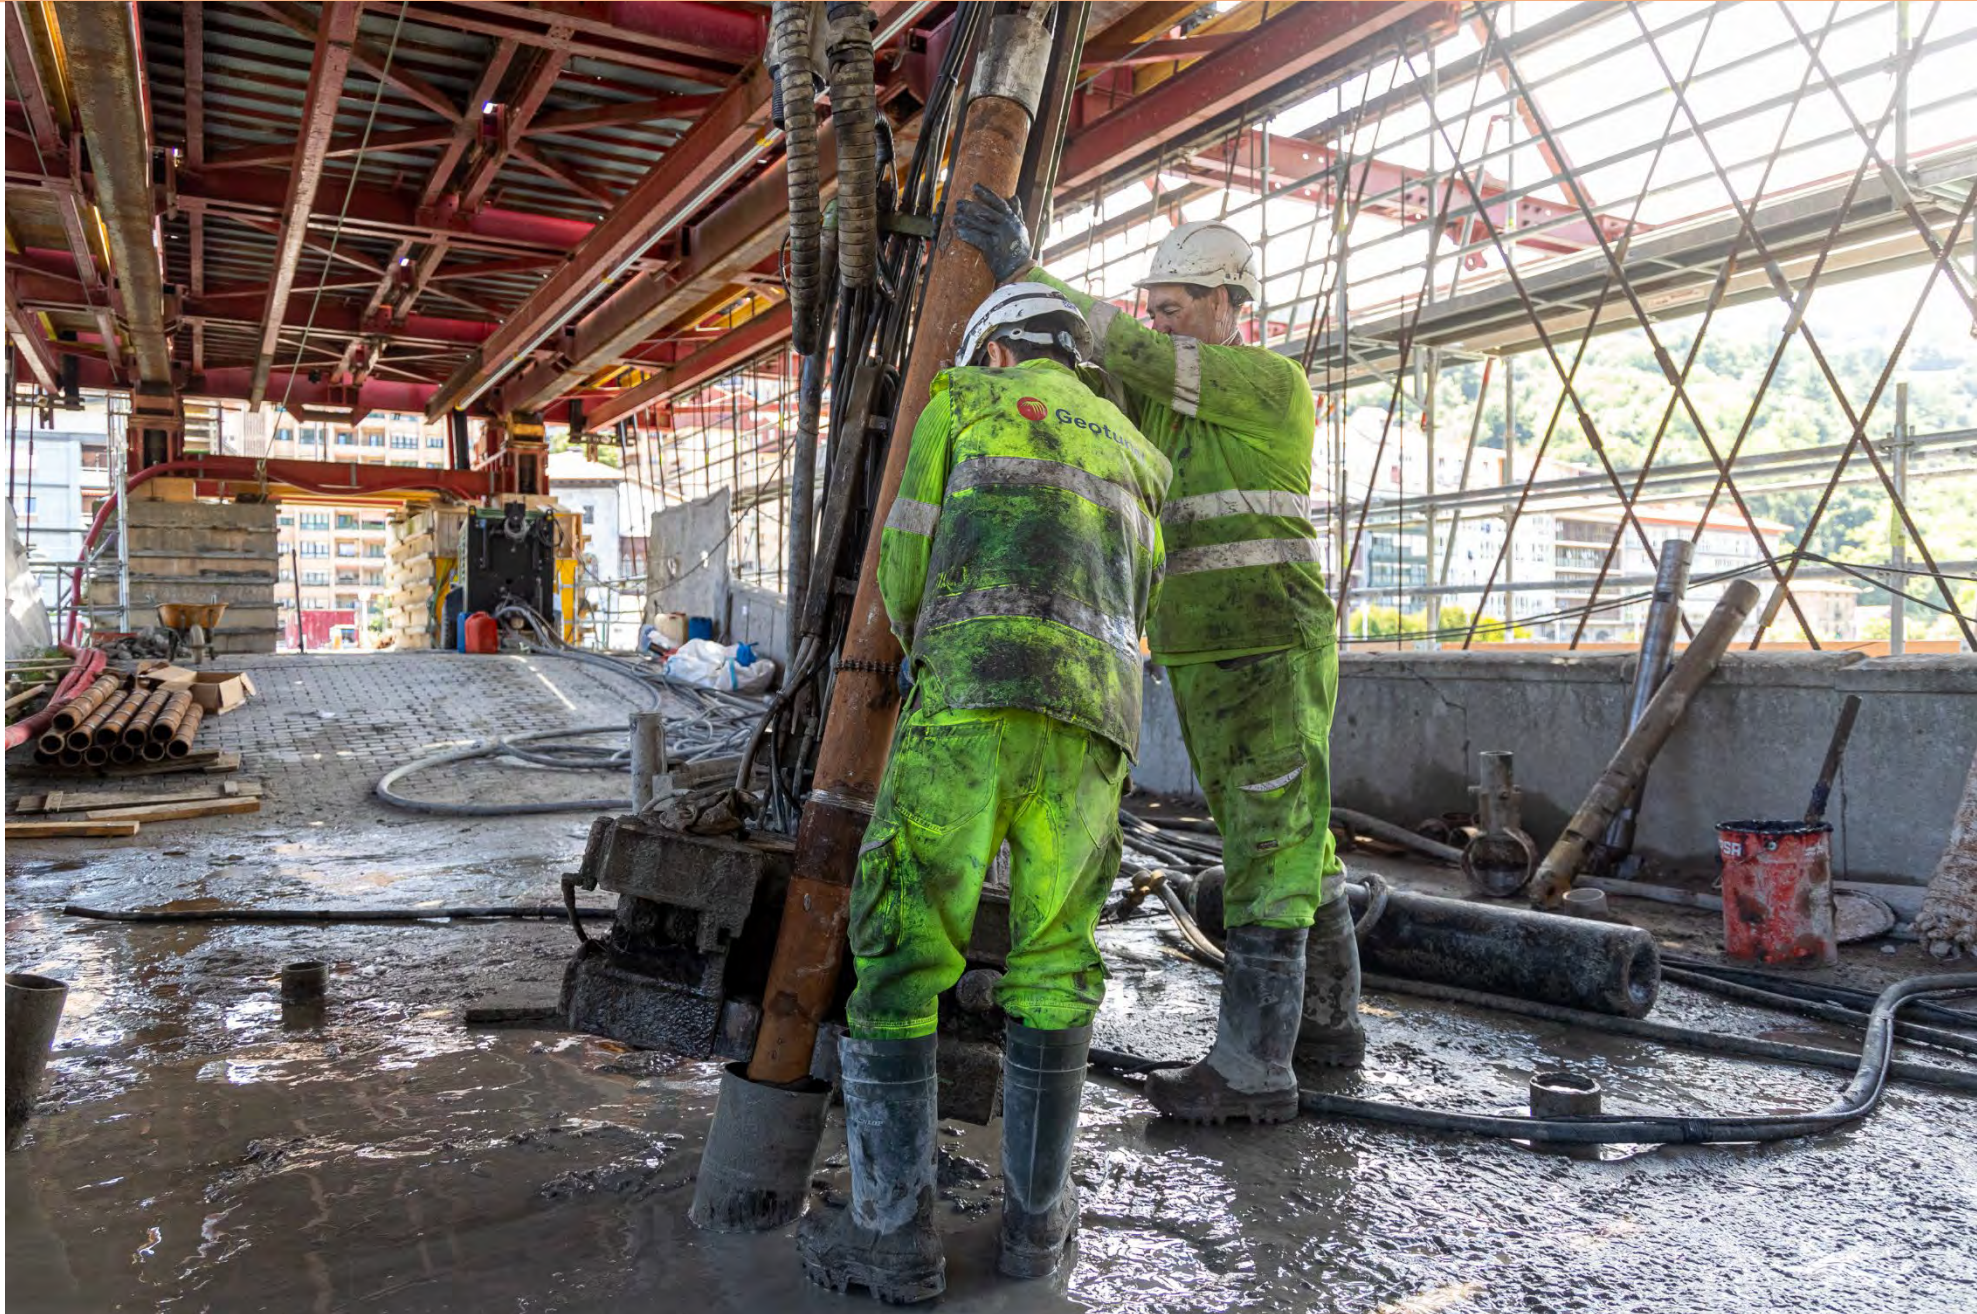
Tratamiento de sillares

Anastilosis: desmontaje numerado para el reaprovechamiento: el 90% de las piezas (1.400) se pudieron recuperar o reparar. Las piezas nuevas, de la cantera de Lastur, a 8 km.

La diferencia de textura de las piezas, sólo perceptible a corta distancia, no empaña la visión general de la obra reconstruida sin incurrir en falso histórico.

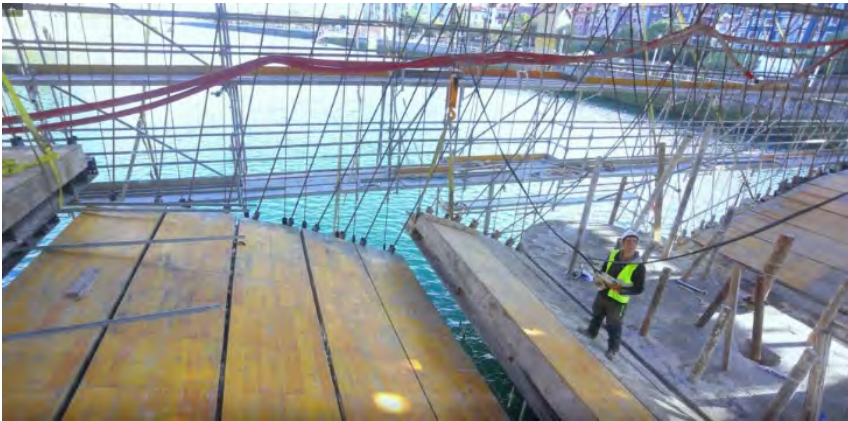
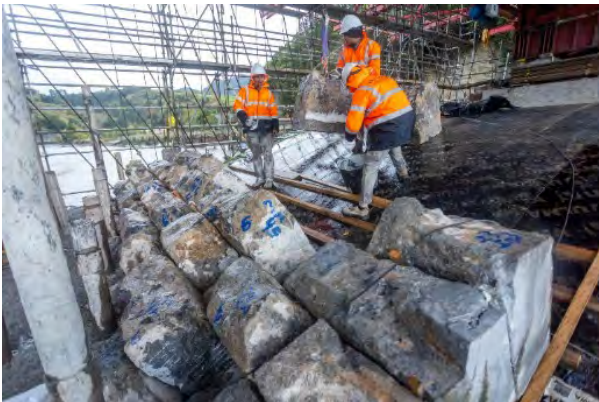
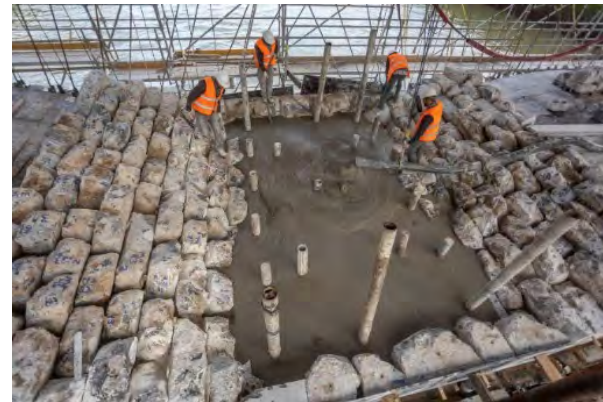
El estudio y adaptación de los tratados clásicos (Perronet, Pontones, Gaztelu) redivivos eficazmente en la obra: los aprestes, las cuñas y su clavado progresivo, el vertido de material moderno.

Montaje en blanco (escala 1:1) para aprender.

Descenso en clave tras descimbrar:  $10 \text{ mm} = \text{Luz}/1457$ .

En el s. XIX era usual que ese recorrido fuera  $1/80$  de la luz.

El ensillado asegura una sobrada capacidad resistente y una durabilidad prolongada indefinidamente.
